LECCIONES APRENDIDAS DE LAS BARRERAS QUE FALLARON – PIPER ALPHA

Por Alvaro Conde

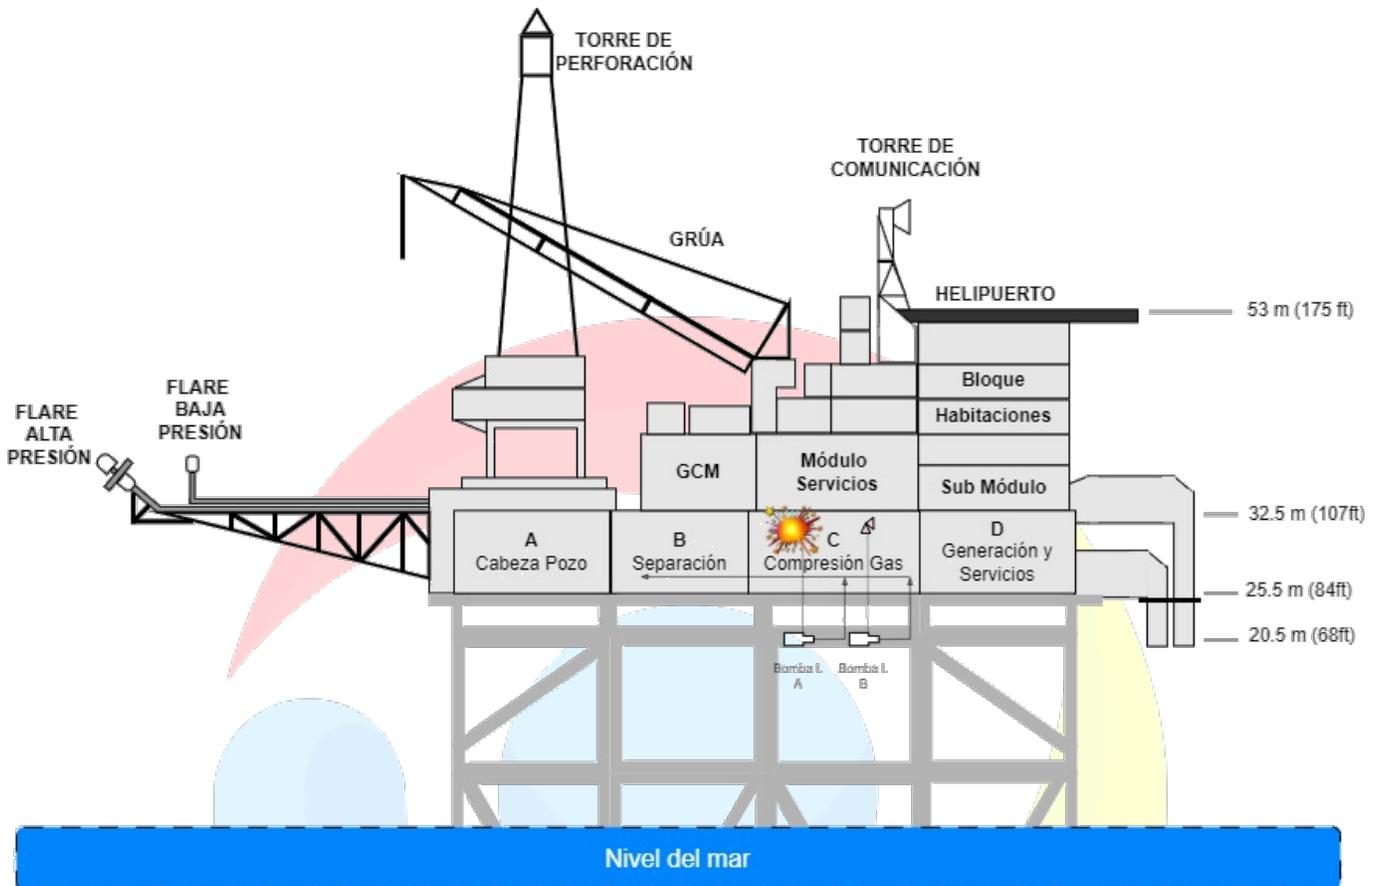
Figura 6 Diagrama Piper Alpha – Ubicación Primera Explosión 10:00 PM – Vista desde Este

A las 9:55 PM, tras iniciar el bombeo con la bomba de Inyección de Condensado A, comenzaron a dispararse alarmas por fuga de gas en el módulo C de la cubierta de producción, posteriormente las alarmas por alta presión y a las 10:00 PM se presenta una explosión en la cubierta de producción de la plataforma, la explosión rompe las paredes del módulo C y afecta la sección de procesamiento de crudo, continuando con un incendio de petróleo. El supervisor, al recuperarse del estallido, alcanza a activar el shutdown de la plataforma interrumpiendo la producción desde el pozo, sin embargo, las plataformas Claymore y Tartan, que bombeaban petróleo a Flotta a través de Piper Alpha, no detuvieron el bombeo, lo que continuó alimentando el incendio. Nunca se había desarrollado una coordinación entre las plataformas para atender una emergencia, tampoco un simulacro para prepararse para un evento de este tipo, por lo que no se tenía una condición clara o específica para proceder con la interrupción del bombeo, una decisión que implica una gran pérdida de producción para el que la tome.

La conclusión de la investigación pública (Public Inquiry) realizada por el gobierno del Reino Unido a través de Lord W Cullen, concluyó que la fuga se dio por la brida ciega mal asegurada en la intervención de la válvula de alivio de presión de seguridad de la bomba de inyección de condensado A, por lo que se generó una atmósfera explosiva de gas propano que culminó en una explosión en el módulo C. Debido a que durante el diseño inicial de la plataforma no se realizó un análisis de riesgos extensivo, no se identificó como probable la existencia de una explosión, pese que se procesaba gas metano y propano a altas presiones, solo se contempló la instalación de muros contra fuego no contra explosión.

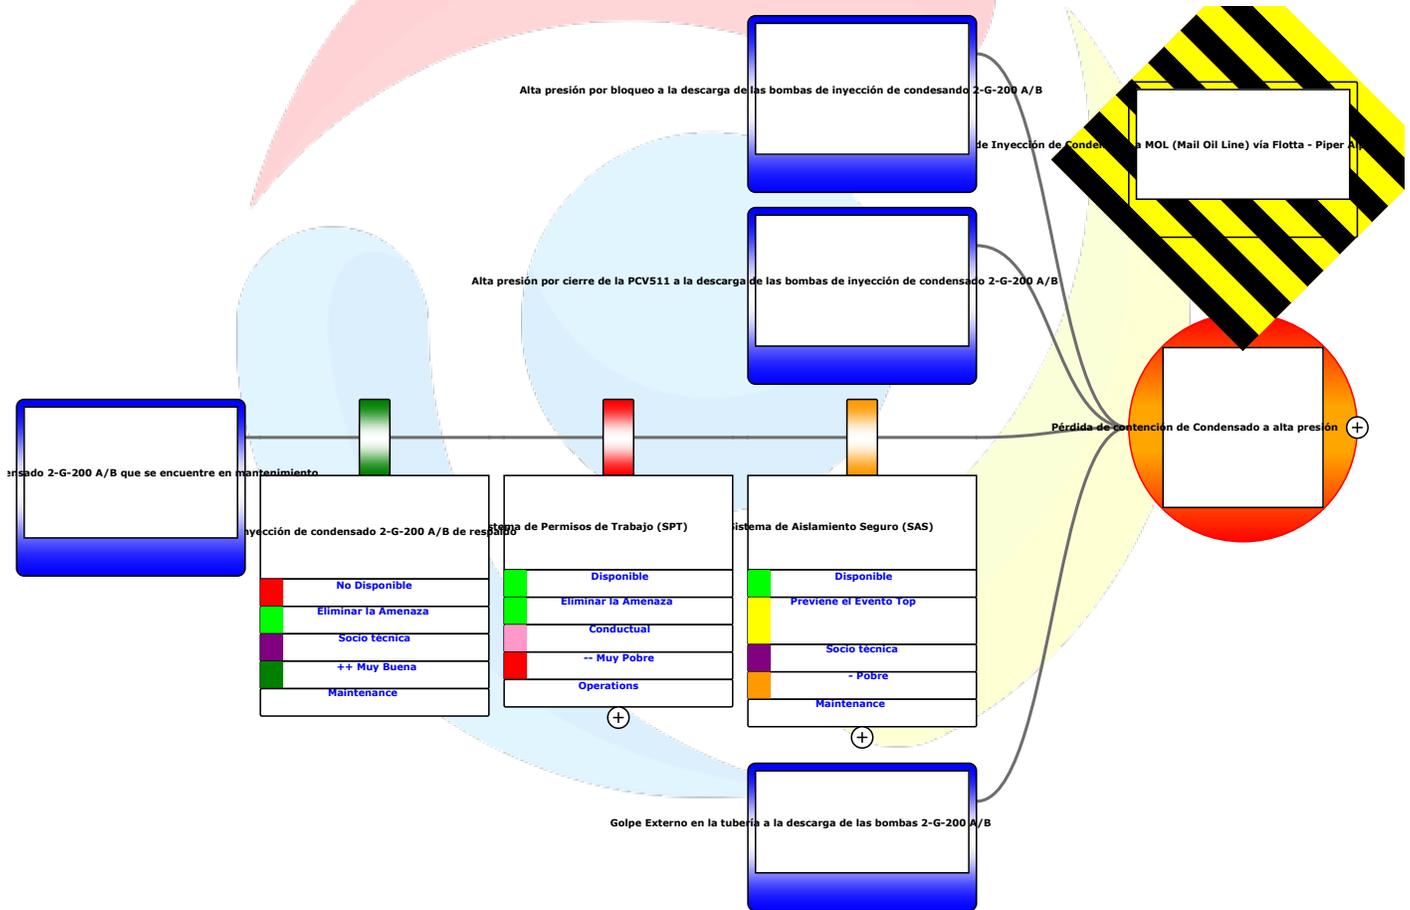
Figura 14 Barreras preventivas caracterizadas - Piper Alpha

Como primer elemento preventivo se contaba con dos (2) bombas para la inyección del condensado a la línea principal de envío de petróleo a Flotta, donde se tenía un respaldo en caso de fallar la bomba en uso, esta barrera tendría la posibilidad de *eliminar la amenaza* con una acción *socio técnica*. El 6 de julio de 1988 la bomba en uso, 2-G-200 B falló, sin embargo, el respaldo se encontraba iniciando un mantenimiento mayor

(overhall) que le tomaría 2 semanas, por lo que no pudieron hacer el cambio inmediatamente. Basados en esta condición la primera barrera, con una *alta eficiencia*, se encontraba *no disponible*.

La segunda barrera corresponde a un control *conductual* referente al sistema de permisos de trabajo. Esta barrera debería tener la capacidad de interrumpir la secuencia de eventos *eliminando la amenaza*, sin embargo, no se le daba la importancia correspondiente, por lo que se convirtió en simplemente un papeleo solicitado. Debido a este sistema *inadecuado y poco confiable* el operador de turno se enteró de manera parcial la intervención de la bomba de inyección de condensado 2-G-200 A, identificó el permiso de trabajo con el que inició ese día el Overhall de la bomba que solo la aisló física y eléctricamente, pero no indicaba nada sobre el trabajo sobre la válvula PSV (alivio de presión de seguridad), esa actividad se encontraba en otro formato de permiso de trabajo, el cual no se cerró de una manera adecuada, no lo conocía el operador de turno, por lo que el fallo de este sistema motivó la alineación de la bomba en mantenimiento. La responsabilidad de un adecuado uso sobre esta barrera tan importante para la seguridad era diariamente opacada por la importancia dada a la producción.

Sin embargo, Piper Alpha tenía una tercera barrera preventiva disponible y correspondía a un sistema aislamiento seguro donde se retiraba la válvula PSV (alivio de presión de seguridad), su función estaba orientada a *prevenir el evento top*, la fuga, considerada para el ejercicio de tipo *socio técnica*, pero de un alto componente conductual, por lo que era *poco confiable*, aunque *disponible*, pero tomó el mismo rumbo de las dos barreras anteriores, también falló, ya que los contratistas de mantenimiento encargados de la PSV, diferentes a los que intervinieron a la bomba, confiados en el aislamiento físico y de energía de la bomba, no aseguraron adecuadamente la brida ciega instalada en la brida donde retiraron la PSV.

La coincidencia de fallas en barreras preventivas, con una ínfima probabilidad, se estaban dando, la secuencia de los eventos estaba permitiendo que se pudiera dar el evento top. Finalmente, a las 10:00 PM de ese 6 de julio de 1988 en el Mar del Norte, 5 minutos después de alinear la bomba 2-G-200 A se empezaron a prender todas las alarmas de detección de gas en el Módulo C y se presentó la explosión que inició las altas consecuencias del desastre.

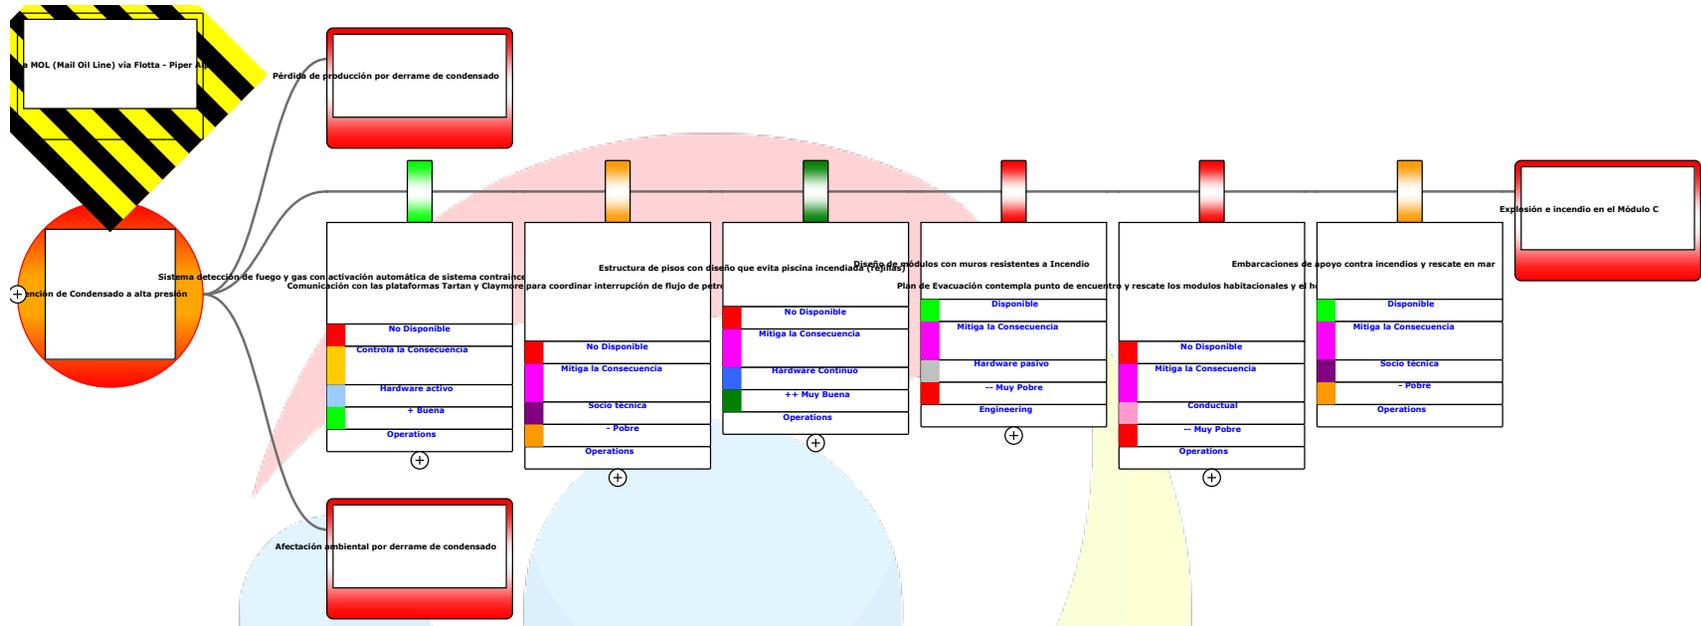
Figura 15 Barreras de mitigación caracterizadas - Piper Alpha

La primera barrera de mitigación identificada es el sistema de detección de fuego y gas con activación automática del sistema contraincendios, tiene como función *controlar la consecuencia*, de tipo de Hardware activo con una efectividad buena, ya que cubre toda la zona de procesos y apoyaría con la refrigeración de los equipos y estructuras, sin embargo, por la explosión los sistemas eléctricos quedaron desactivados y el sistema de bombeo de respaldo con diésel se encuentra *No disponible*, ya que la operación autorizó pasar las bombas a manual para evitar afectación a los buzos cuando realizaban las actividades de mantenimiento.

La segunda barrera de mitigación corresponde a la comunicación entre las plataformas Tarta, Claymore y Piper Alpha, para que, en caso de emergencia, principalmente en la Piper Alpha, ya que tanto Claymore como Tartan enviaban su producción de petróleo y gas a la costa a través de Piper, interrumpieran el flujo para evitar incrementar la alimentación de combustible en caso de incendio. La función de la barrera es *Mitigar la consecuencia*, de tipo *socio técnica* de una eficiencia *pobre* ya que depende de una gran participación conductual, desafortunadamente no se tenía un protocolo de interrupción de flujo si no existía una indicación directa. El día del desastre Piper Alpha no pudo comunicarse con Tartan y Claymore, por lo que la interrupción del flujo se dio mucho tiempo después del incendio.

La tercera barrera de mitigación es la estructura de los pisos con diseño que evita piscina incendiada (rejillas), esta condición permitiría que los derramos de fluidos inflamables no quedaran contenidos en la estructura e irradiar zonas delicadas de estructura o de proceso, es una barrera con la función de *mitigar la consecuencia* de tipo *Hardware continuo* muy efectivo, sin embargo, una zona muy crítica, debajo de los módulos de proceso, los pisos eran cubiertos con goma para que los buzos pudieran caminar descalzos al entrar y salir de sus labores, lo que permitió contener hidrocarburos que ayudaron a incrementar los incendios, explosiones y debilitar la estructura, por lo que la barrera estuvo *No Disponible*.

Como cuarta barrera se identificó el plan de evacuación contempla como punto de encuentro y rescate los módulos habitacionales y helipuerto, lo que tiene como función *mitigar la consecuencia* y *tipo conductual* de una eficiencia *muy pobre*, ya que, para el evento del 6 de julio de 1988, el helipuerto *no estaba disponible* para el gran incendio y humo sobre este, lo que llevó a que 81 personas esperaran un rescate que nunca llegó.

Como última barrera y de las pocas que funcionaron este fatídico día, fueron las embarcaciones de apoyo contraincendios y rescate en mar, que tiene como función igualmente *mitigar la consecuencia*, de *tipo socio técnico* y efectividad *pobre*, las embarcaciones estuvieron cerca y *disponibles* y a través de estas se rescató la totalidad de los 61 sobrevivientes.
