LECCIONES APRENDIDAS DE LAS BARRERAS QUE FALLARON – PIPER ALPHA

Por Alvaro Conde

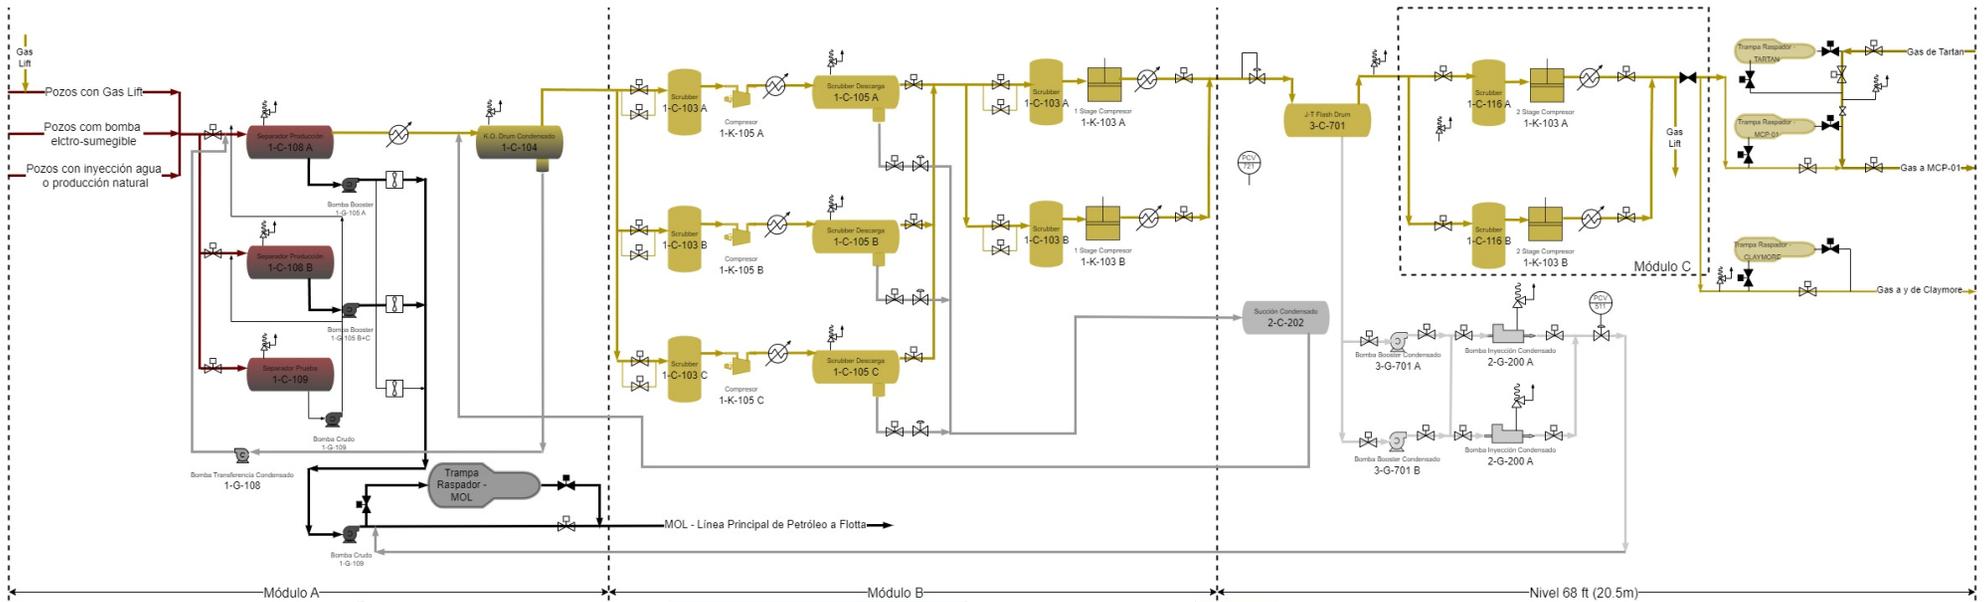
Figura 5 Diagrama de flujo de proceso - Piper Alpha

La inyección de condensado contaba con 2 bombas para realizar esta actividad, bombas 2-G-200 A y 2-G-200 B de Inyección de Condensado, 1 en operación y la otra de respaldo para continuar con el proceso en caso de falla o de requerir retirar la otra bomba. Sin embargo, ese mismo día se había aislado eléctricamente la bomba A de Inyección de Condensado para iniciar el mantenimiento mayor (Overhall), por lo que se intentó en varias oportunidades reiniciar la bomba B. Al no tener éxito con el reinicio de la bomba de Inyección de Condensado B, e incrementándose el nivel de condensado en recipiente de succión de las bombas, la operación revisó el estado de intervención de la bomba de Inyección de Condensado A en los permisos de trabajo emitidos ese día por la mañana, para considerar su utilización.

El permiso de trabajo de intervención de la bomba no incluía las actividades sobre la válvula de alivio de presión de seguridad de esta misma bomba, por lo que vieron que la única intervención sobre la bomba A fue su aislamiento eléctrico y el cierre de las válvulas de succión y descarga. Procedieron a conectarla, alinearla e iniciar la operación de inyección de Condensado hacia Flotta a través de la Bomba A y no notaron la ausencia de la válvula de alivio de presión de seguridad, ya que su ubicación era 5 metros arriba de la ubicación de la bomba y las actividades sobre esta válvula de seguridad estaban en otro permiso de trabajo dejado sobre la mesa del operador durante el cambio de turno, motivo por el cual no estaba enterado.

A las 9:55 PM, tras iniciar el bombeo con la bomba de Inyección de Condensado A, comenzaron a dispararse alarmas por fuga de gas en el módulo C de la cubierta de producción, posteriormente las alarmas por alta presión y a las 10:00 PM se presenta una explosión en la cubierta de producción de la plataforma, la explosión rompe las paredes del módulo C y afecta la sección de procesamiento de crudo, continuando con un incendio de petróleo. El supervisor, al recuperarse del estallido, alcanza a activar el shutdown de la plataforma interrumpiendo la producción desde el pozo, sin embargo, las plataformas Claymore y Tartan, que bombeaban petróleo a Flotta a través de Piper Alpha, no detuvieron el bombeo, lo que continuó alimentando el incendio. Nunca se había desarrollado una coordinación entre las plataformas para atender una emergencia, tampoco un simulacro para prepararse para un evento de este tipo, por lo que no se tenía una condición clara o específica para proceder con la interrupción del bombeo, una decisión que implica una gran pérdida de producción para el que la tome.

La conclusión de la investigación pública (Public Inquiry) realizada por el gobierno del Reino Unido a través de Lord W Cullen, concluyó que la fuga se dio por la brida ciega mal asegurada en la intervención de la válvula de alivio de presión de seguridad de la bomba de inyección de condensado A, por lo que se generó una atmósfera explosiva de gas propano que culminó en una explosión en el módulo C. Debido a que durante el diseño inicial de la plataforma no se realizó un análisis de riesgos extensivo, no se identificó como probable la existencia de una explosión, pese que se procesaba gas metano y propano a altas presiones, solo se contempló la instalación de muros contra fuego no contra explosión.
